富加町公営住宅長寿命化計画

平成24年1月

加茂郡富加町

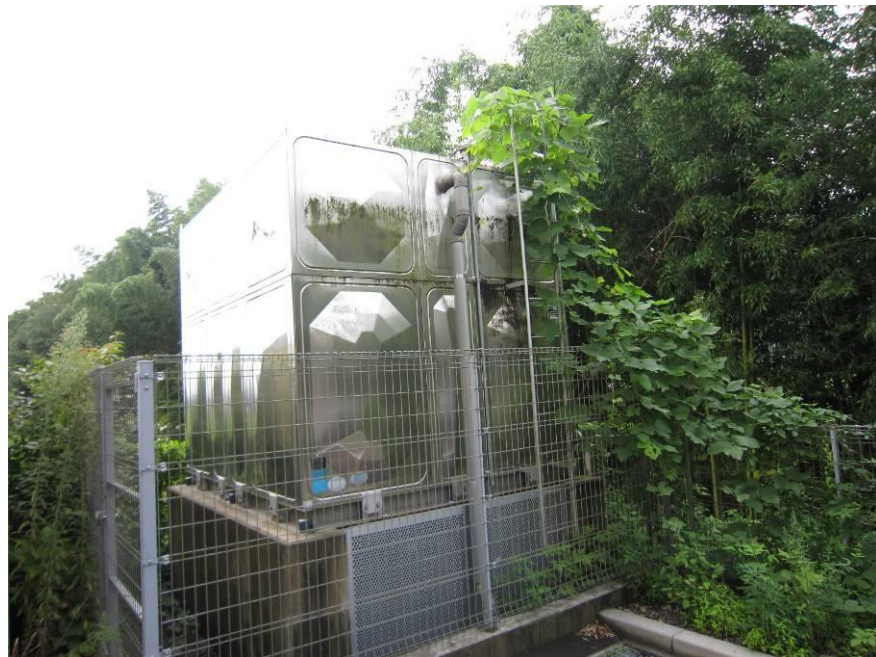
加治田住宅

- 地上部分にステンレス受水槽がある。鉄骨の架台部分に一部サビはあるが、耐久性に問題はない。

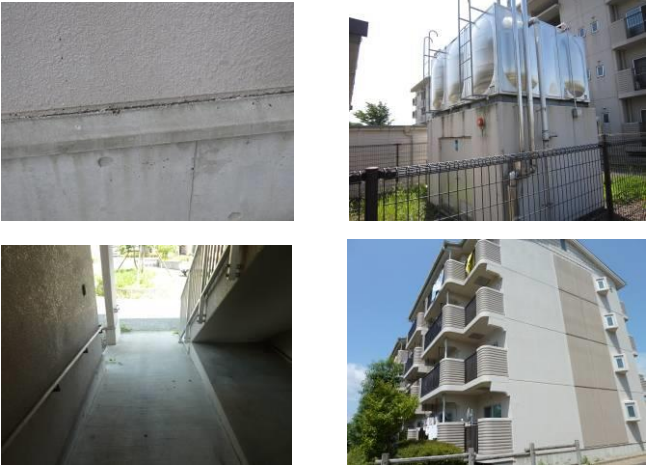
《高畑住宅A・B・C棟 調査結果所見》

建設年/ 経過年数	構造	屋根形状	壁仕上げ、軒裏仕上げ
A：H10/築13年 B：H12/築11年 C：H13/築10年	RC造 (PC造)	勾配屋根 (切妻)	・複層樹脂吹付 (RE) ・軒裏 ケイカル板 (AEP)
劣化状況	<ul style="list-style-type: none"> ・高畑住宅は平成10年から13年にかけて建設された、中層耐火建築4階建の建築物が3棟あり、3棟ともPC造の躯体に、鉄骨造アスファルトシングル葺の切妻屋根で構成されている。 ・PC造であることから、全体的に建物躯体の状態は良く、地盤等の状態も良好で、特に沈下やひび割れといった状態も確認されなかった。 ・A棟については、アスファルトシングル葺の屋根補修(=色塗り)履歴があるが、B、C棟においては、屋根補修等の履歴はない。 ・外壁は、全棟共雨染みによる汚れはあるものの、概ね良好な状態である。 ・敷地内の植栽管理について、2回/年の除草作業が行われており、季節によっては雑草が伸びた状態となるため、随時の維持管理が必要である。 ・補修されていないB、C棟の屋根や、外壁部の複層樹脂吹付、軒裏のケイカル板において、中期的に塗装等補修が必要となる。 		
修繕の必要性及び躯体強度	修繕の必要性		躯体強度
	屋根	壁面	
	B	B	○
状況写真
