# 富加町公営住宅長寿命化計画（改定版）

平成 24 年 1 月

平成 27 年 4 月変更

加茂郡富加町

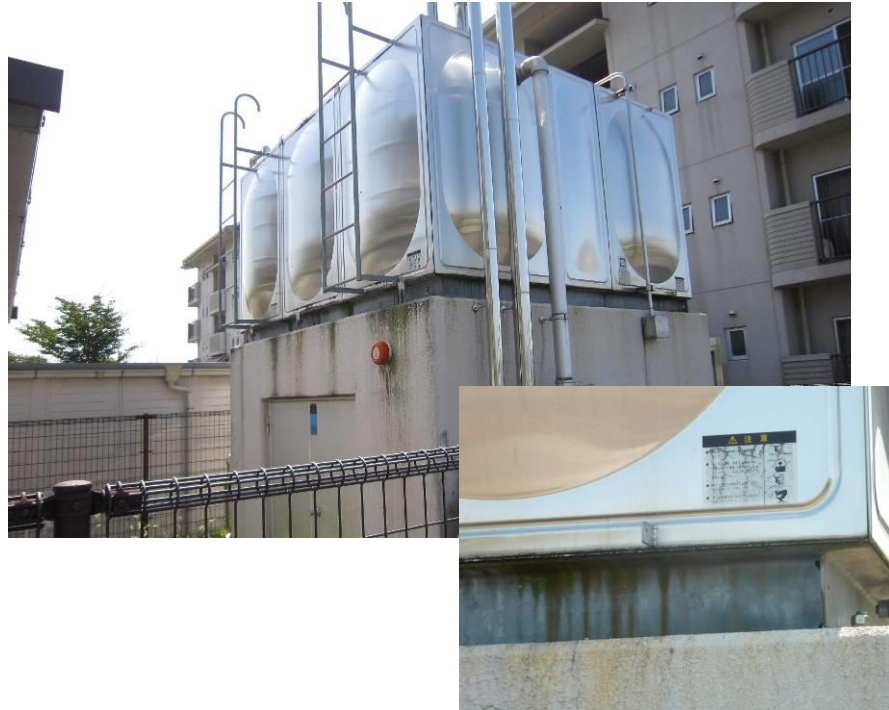
高畑住宅

- 地上部分にステンレス受水槽がある。鉄骨の架台部分に一部サビはあるが、耐久性に問題はない。

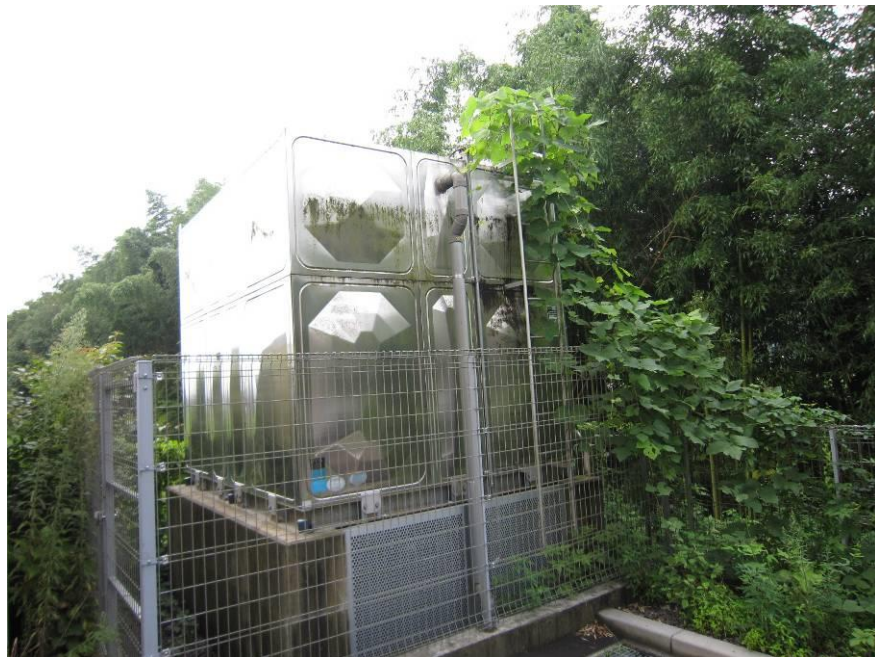
加治田住宅

- 地上部分にステンレス受水槽がある。鉄骨の架台部分に一部サビはあるが、耐久性に問題はない。

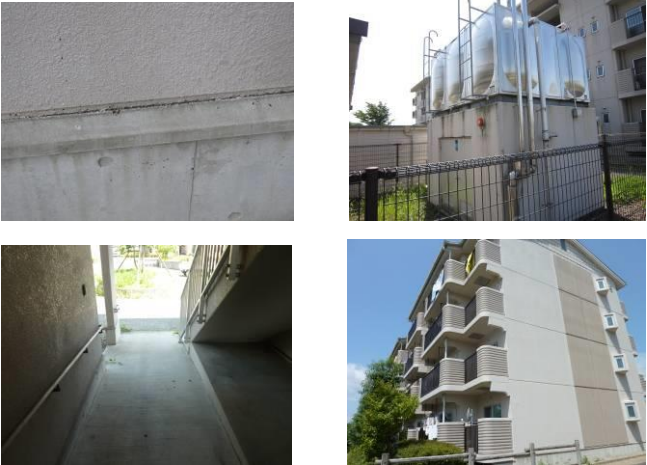
《高畑住宅A・B・C棟 調査結果所見》

建設年/ 経過年数	構造	屋根形状	壁仕上げ、軒裏仕上げ
A：H10/築13年 B：H12/築11年 C：H13/築10年	RC造 (PC造)	勾配屋根 (切妻)	・複層樹脂吹付 (RE) ・軒裏 ケイカル板 (AEP)
劣化状況	<ul style="list-style-type: none"> <li>・高畑住宅は平成10年から13年にかけて建設された、中層耐火建築4階建の建築物が3棟あり、3棟ともPC造の躯体に、鉄骨造アスファルトシングル葺の切妻屋根で構成されている。</li> <li>・PC造であることから、全体的に建物躯体の状態は良く、地盤等の状態も良好で、特に沈下やひび割れといった状態も確認されなかった。</li> <li>・A棟については、アスファルトシングル葺の屋根補修(=色塗り)履歴があるが、B、C棟においては、屋根補修等の履歴はない。</li> <li>・外壁は、全棟共雨染みによる汚れはあるものの、概ね良好な状態である。</li> <li>・敷地内の植栽管理について、2回/年の除草作業が行われており、季節によっては雑草が伸びた状態となるため、随時の維持管理が必要である。</li> <li>・補修されていないB、C棟の屋根や、外壁部の複層樹脂吹付、軒裏のケイカル板において、中期的に塗装等補修が必要となる。</li> </ul>		
修繕の必要性及び躯体強度	修繕の必要性		躯体強度
	屋根	壁面	
	B	B	○
状況写真

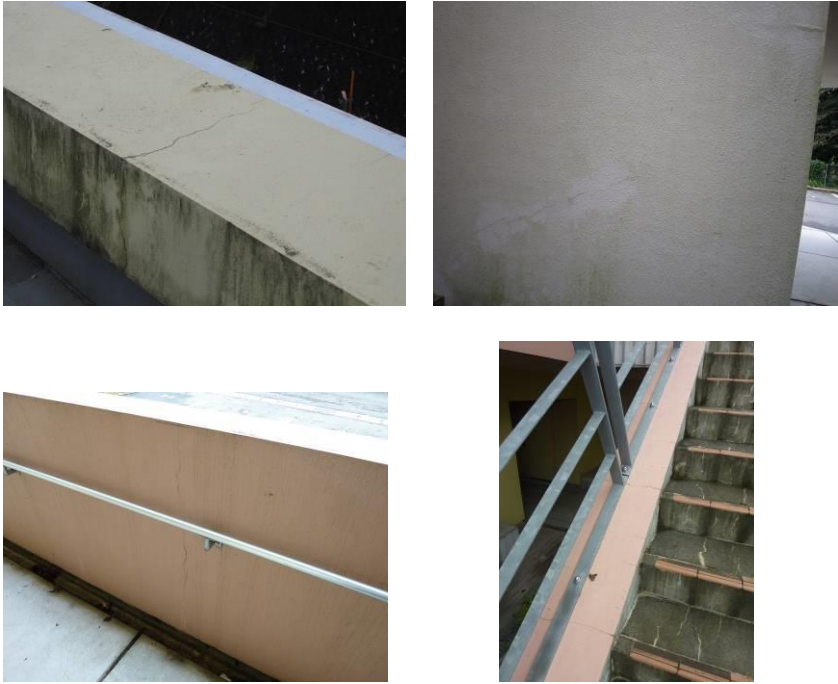
《加治田住宅A・B棟 C・D棟調査結果所見》

建設年/ 経過年数	構造	屋根形状	壁仕上げ、軒裏仕上げ
A・B：H16/築7年 C・D：H17/築6年	RC造	陸屋根 (一部勾配屋根)	・アクリルウレタン系吹付タイル ・一部モザイクタイル張(45)
劣化状況	<ul style="list-style-type: none"> <li>加治田住宅は、平成16年から17年にかけて建設された中層耐火建築で、RC造の5階(一部4階)建が1棟(A・B棟)、3階(一部2階)建が1棟(C・D棟)の計2棟で構成されている。</li> <li>屋根は陸屋根と勾配屋根の2種類どちらもコンクリート直押えの上にシート防水仕上げとなっており、トップコートの劣化が見られる。一部(D棟)に屋上緑化が施してある部分もあり、セダム系の地被類が植えられている。</li> <li>外壁は、2棟ともアクリルウレタン系の吹付仕上げであるが、築6、7年の建物である割には、全体的に塗装の表面劣化やAB棟の共用廊下立ち上がり部の一部に剥がれが発生している。また主要構造部以外で細かなクラックも多数あり、一部白華現象も見受けられる。</li> <li>各棟をつなぐEXP.J(エキスパンションジョイント)周辺に雨染みがある。</li> <li>北側部分の共用廊下立ち上がり部分において、コケ等による汚れが目立つ。</li> <li>外壁部分において、中期的には塗装を中心とした全面的な補修が必要となるが、当面塗装の表面劣化や剥がれの目立つ部分においては、日常修繕で補修することが望ましい。</li> </ul>		
修繕の必要性及び 躯体強度	修繕の必要性		躯体強度
	屋根	壁面	
	A	B	
状況写真
